令和 6 年能登半島地震による津波の被害事例（速報版）

2024.1.7 金沢工業大学 有田 守

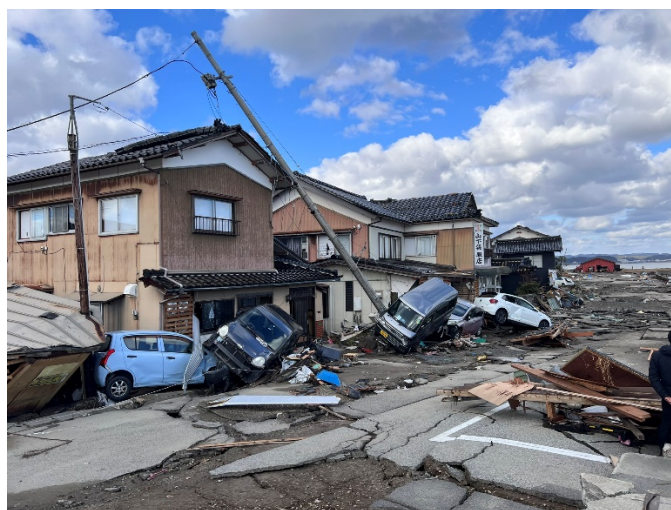
写真1 津波浸水による被害の様子

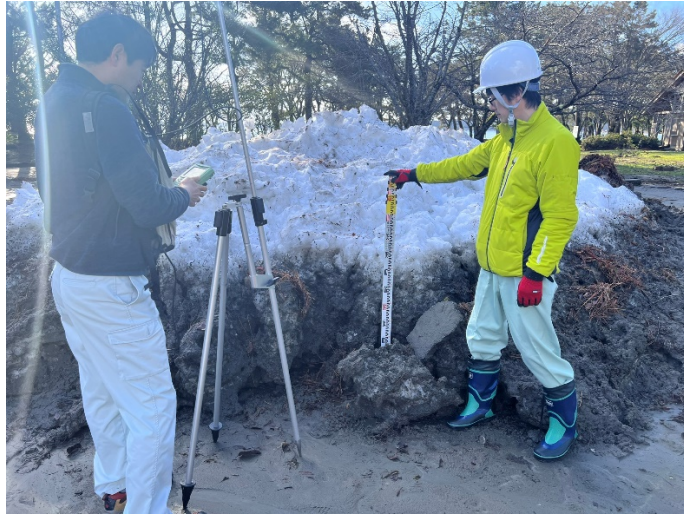
写真2 残雪に残された津波の痕跡と調査の様子

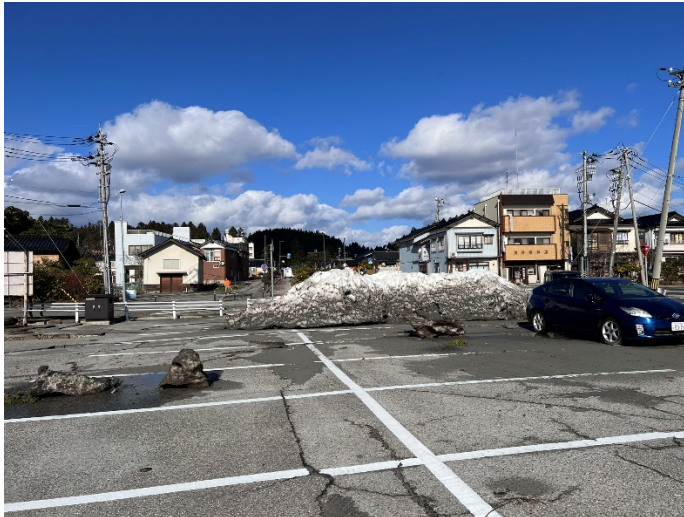
写真3 残雪に残された津波の痕跡

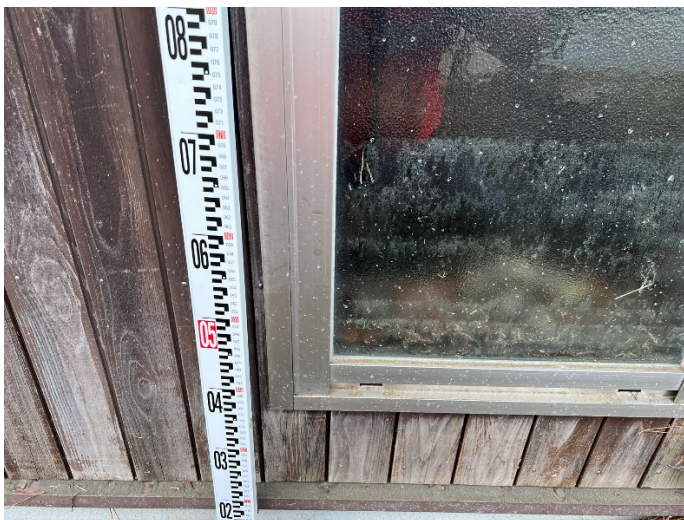
写真4 家屋に残された津波の痕跡
